*Corredor Cultural Tambiá—
João pessoa*

Trabalho de Conclusão de Curso, apresentado à Banca Examinadora do Curso de Arquitetura e Urbanismo como parte dos requisitos necessários à obtenção do título de Arquiteto Urbanista pela Universidade Federal da Paraíba.

Este trabalho faz uma análise da atual condição da antiga rua do Tambiá (atuais ruas Odon Bezerra e Walfredo Leal) e propõe intervenções que valorizem as edificações e os espaços urbanos. O recorte estudado é compreendido como extensão do centro da cidade de João Pessoa, e sua localização privilegiada concentra diversidade de usos com a mescla a edifícios históricos e contemporâneos. No entanto, as transformações urbanas sofridas nas últimas décadas, causaram mau funcionamento no seu conjunto urbano, também vistas em outras cidades brasileiras: espaços públicos abandonados ou subutilizados, calçadas deterioradas e ausência de caminhabilidade. Tendo em vista esse cenário, propõe-se a reabilitação dos espaços públicos, e a priorização do pedestre com melhoria e ampliação das calçadas, através do corredor cultural Tambiá, projeto que será desenvolvido e apresentado neste trabalho.

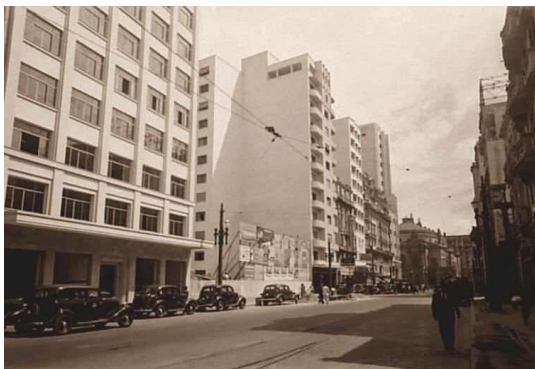
Figura 3- Rua Xavier de Toledo - Antes

Vargas e Castilho (2015) descreve que existiu vários conflitos durante o projeto, o principal dele era entre o desenho urbano e a engenharia de tráfego, pois o projeto buscava eliminar os estacionamento e reduzir consideravelmente as faixas de rolamento, e que diante desse embate, surgiu um meio-termo, que avançava nas conquistas do espaço para o pedestres mas não com todas as propostas iniciais do projeto.

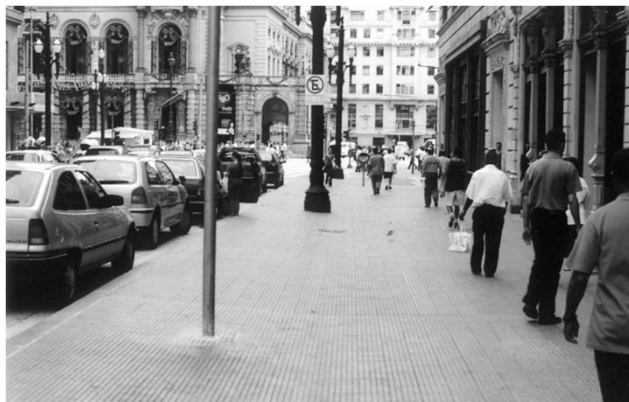
Figura 4- Rua Xavier de Toledo - Depois

Como conclusão do projeto, pode destacar a valorização dos espaços públicos, e das atividades já existentes, o estímulo ao caminhar, a priorização dos pedestres além das relações de conexões entre os edifícios através do redesenho urbano, e não só intervenções pontuais, mas essa ideia de conjunto, que para Vargas e Castilho (2015) representou um avanço nas estratégias de requalificação para o centro de São Paulo.

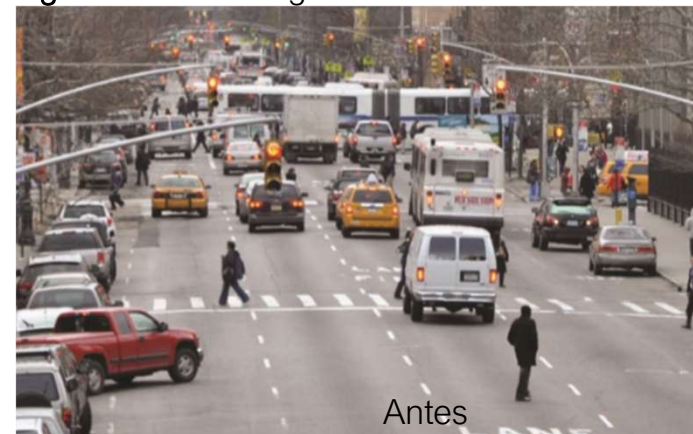
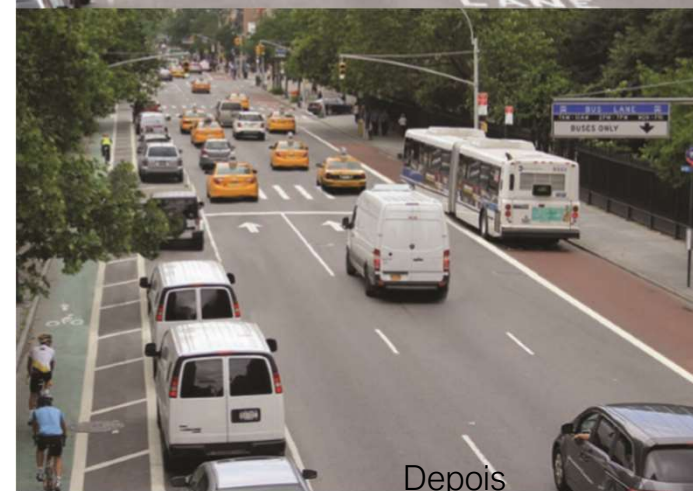
Figura 11 e 12- Segunda Avenida – Antes x Depois

O projeto da Segunda Avenida, segundo NACTO (2016) tinha como objetivos reduzir a poluição sonora, o volume de tráfego e acidentes de trânsito, implantar uma ciclovia, alargar as calçadas e inserir faixa de ônibus exclusivas. Esses objetivos buscavam estimular a atividade comercial característica local.

Todas as alterações tinham como objetivo maior reduzir o volume de tráfego, e uma solução foi a remoção de uma faixa de fluxo de carros, e estreitamento das outras faixas, e apesar disso, não houve um aumento de lentidão ou congestionamento, NACTO (2016) apresenta dados que as pessoas passaram a utilizar outros meios de locomoção como o transporte coletivo, (com faixa exclusiva e fiscalização automatizada), e o ciclismo (faixa dedicada e protegida por uma faixa de amortecimento e uma faixa de estacionamentos).

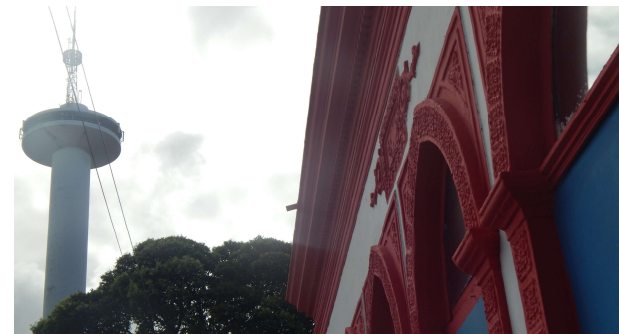
Figura 14 – Torre da tv Cabo Branco ao fundo

Conforme Silva (2003) o bairro Tambiá acompanha o processo de urbanização da cidade, e dessa forma ela apresenta uma característica arquitetônica, da mistura do novo com o arcaico, e é algo bem presente especificamente na antiga rua do Tambiá, área do projeto, como podemos ver na figura 14.

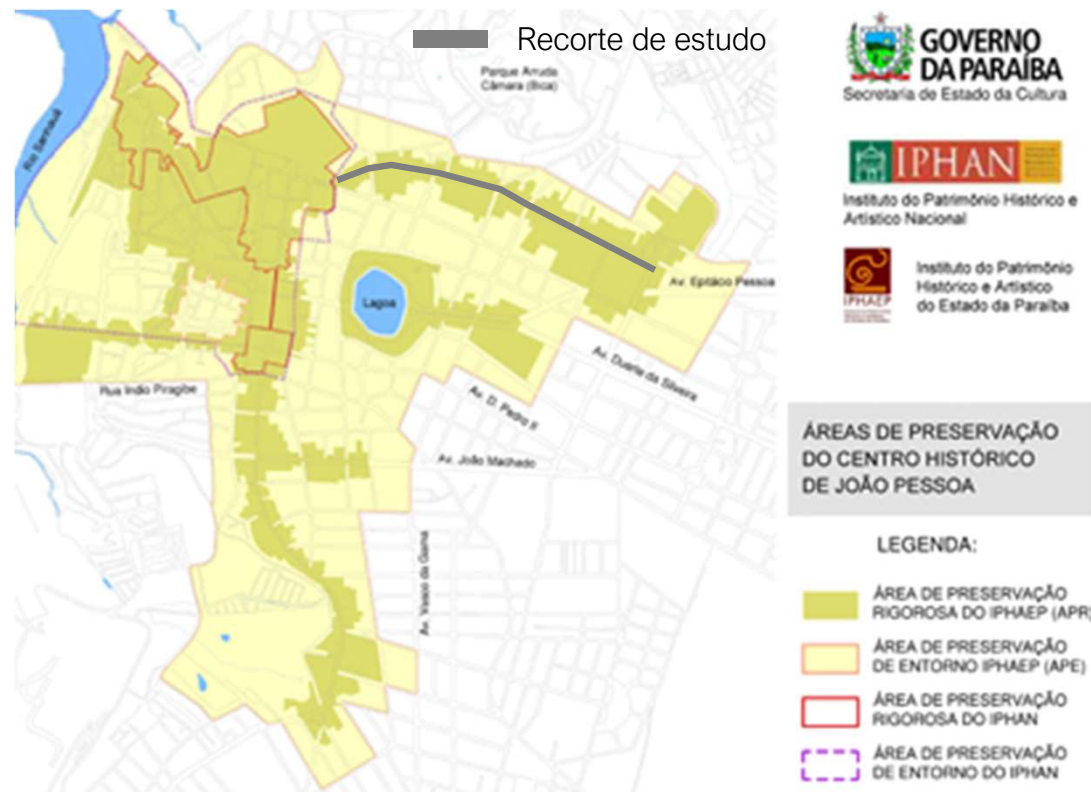
Mapa 4 – Áreas de preservação do Centro Histórico de João Pessoa

O objeto de estudo, a antiga rua do Tambiá, como falado anteriormente, esta ligada a evolução urbana de João Pessoa, e pela sua importância, tem sua área dentro da poligonal de preservação rigorosa do IPHAEP.

Já apresentado anteriormente, junto com o mapa das áreas de preservação do centro histórico de João Pessoa, o objeto de estudo, a antiga rua do Tambiá, está dentro da poligonal de preservação rigorosa do IPHAEP, logo faz com que seu crescimento vertical seja retido, possuindo mais de 90% de suas edificações com no máximo dois pavimentos.

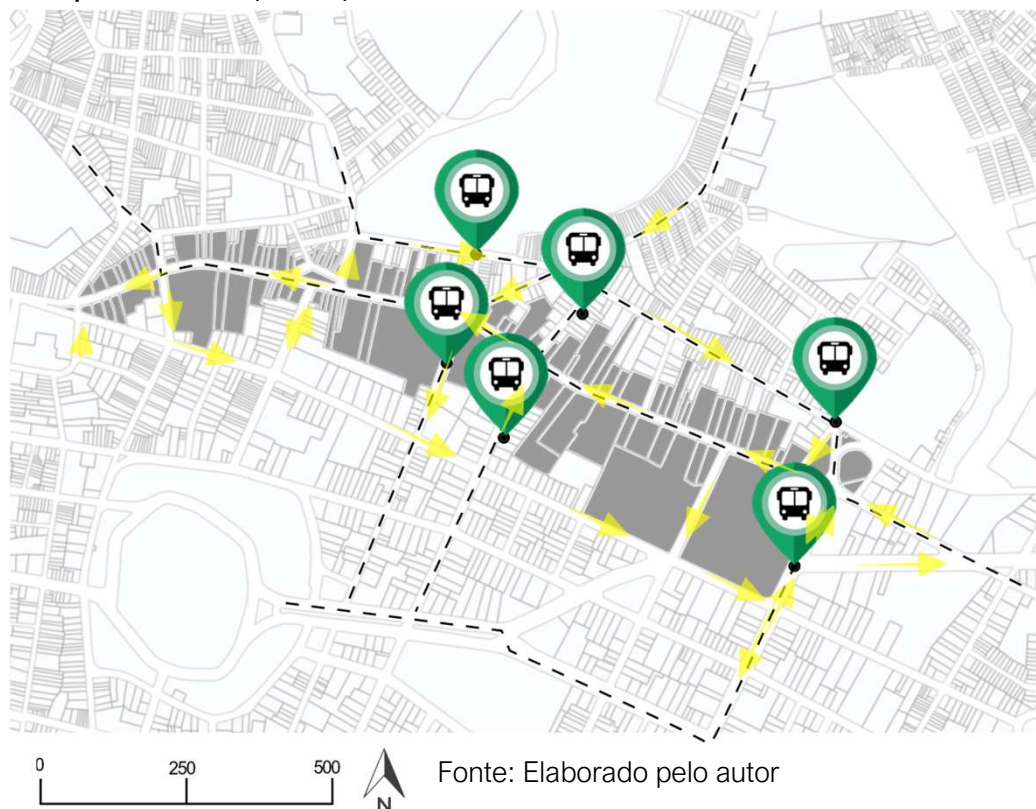
Mapa 7 – Transporte publico e sentido do fluxo

Das problemáticas relacionadas ao uso dos espaços na área de estudo, a mobilidade, talvez seja a que mais se ressalta. O fluxo de veículos individuais, geram uma barreira em longos cruzamentos, subutiliza faixas de rolamentos, algumas praças e até mesmo as calçadas, por torna-se locais de estacionamento. O transporte público, mesmo não possuindo nenhuma linha cruzando o trecho da antiga rua Tambiá, ela apresenta alguns pontos de ônibus nas suas adjacências, tendo destaque a grande quantidade de linhas que passam na parada de ônibus da praça da independência, e das plataformas de ônibus existentes no parque Sólon de Lucena, com apenas 350 metros de distancia da Praça Cel. Antônio Pessoa.

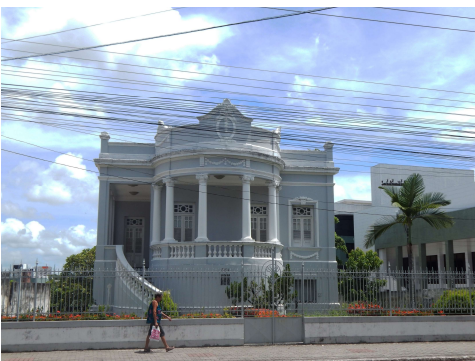
Figura 22 – Bem Conservada

- Bem Conservado: imóvel que externamente apresenta coberta, revestimentos, elementos arquitetônicos, gradis e esquadrias em bom estado de conservação;
- Conservação média: imóvel que externamente apresenta apenas parte de sua coberta, revestimentos, elementos arquitetônicos, gradis e esquadrias em bom estado de conservação;
- Ruínosa: imóvel que externamente apresenta a maior parte de sua coberta, revestimentos, elementos arquitetônicos, gradis e esquadrias em precários níveis de conservação;
- Ruína total/ Terreno: Imóvel cujo estado de conservação tornou-se precário ao ponto de seus elementos arquitetônicos se encontrarem irreconhecíveis.

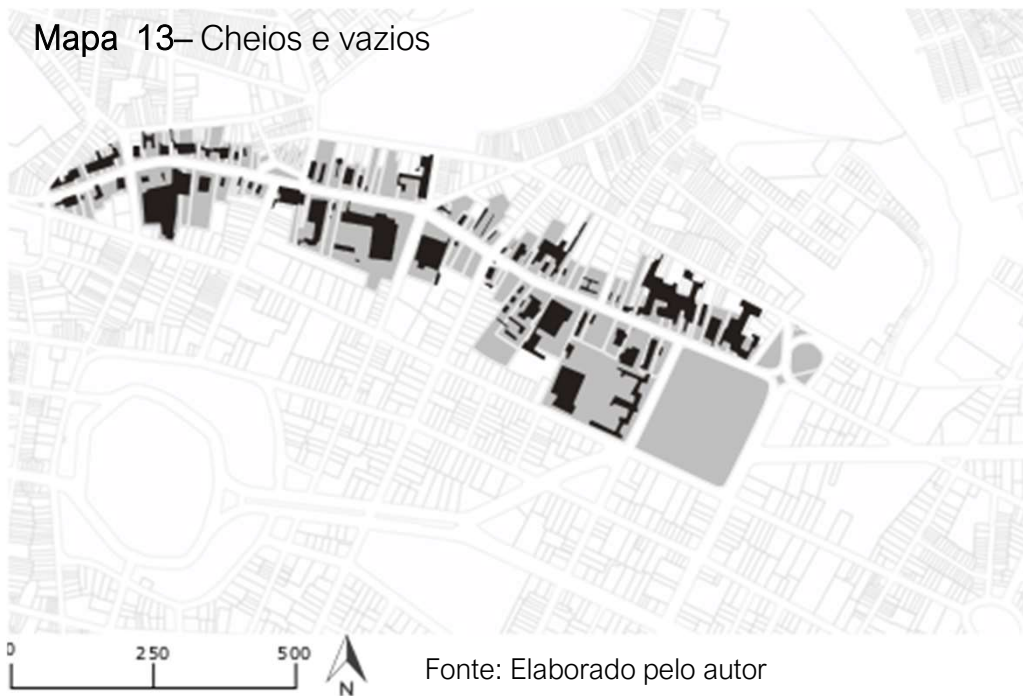
Mapa 13– Cheios e vazios

As considerações dos outros mapas juntamente com o mapa de cheios e vazios, já nos dá a possibilidade de fazermos uma leitura morfológica no recorte. Nota-se que a densidade urbana é baixa, existe uma predominância de vazios em relação aos cheios, também uma ocupação irregular das quadras os quais na maioria tem um recuo considerável em relação a rua, e uma diferença nas dimensões dos lotes de um lado da rua. De lado direito ela se caracteriza por ser lotes estreitos e compridos, e do outro na sua maioria possuem dimensões bem mais largas. O tamanho desses lotes podem ser explicados pelas características históricas do bairro, pois existiam muitas chácaras e sítios.

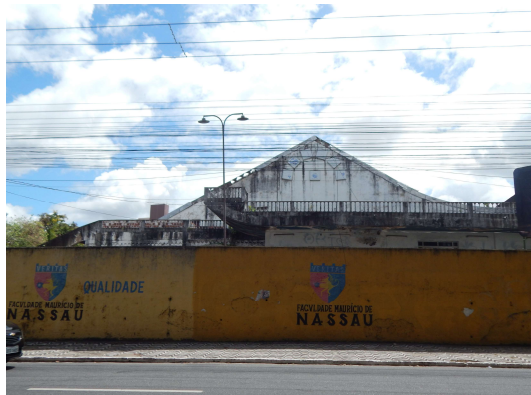
Figura 39 – Espaço Cego

- Espaços constituído: Com portas e janelas, acessos fisicamente e visuais;
- Porta: Existência de porta ou portões, possibilitando acesso físico, mas sem comunicação visual, quando estão fechados;
- Janela: Existência de janelas, ou muros baixos, ou divisórias translúcidas, como grades, ou divisórias de vidro que tem comunicação visual entre o espaço público e privado, mas não apresentam portas ou portões entre os espaços;
- Espaço cego: divisória sem comunicação entre os espaços, como muros opacos;

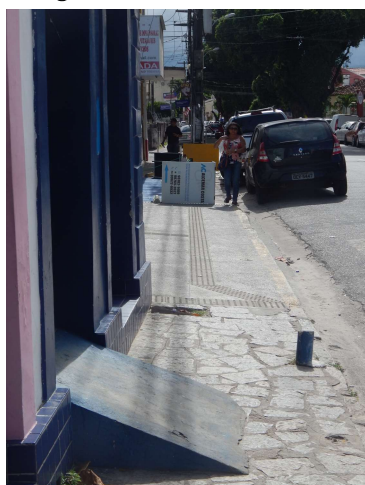
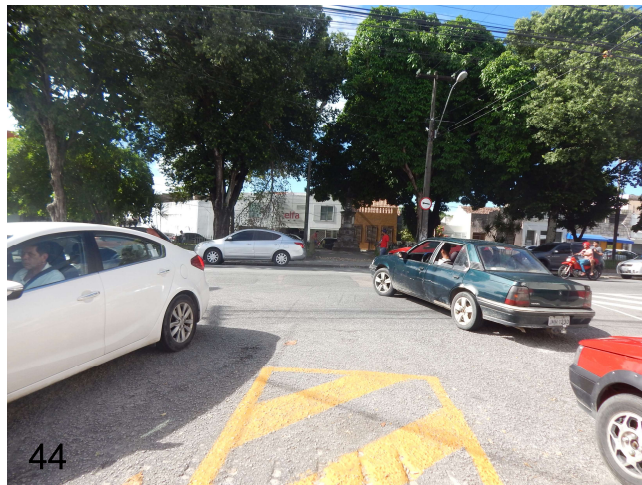
Figura 43 e 44 – Carros x Pedestres

Como apresentado em alguns momentos, os automóveis são um dos problemas que mais chamam atenção, na área estudada, e geram inúmeros problemas. Foi encontrados, vários pontos onde obstruem a passagem do pedestre, principalmente nos pontos destacados no mapa. Foi identificado vários cruzamentos grandes, onde os carros passam com velocidades relativamente altas, criando um obstáculo e um ambiente intimidador para pedestres e alguns ciclistas que circulam no bairro. Um trecho bastante problemático para o sistema viário, é a área que concentra as escolas e faculdades, eixo próximo a praça da independência, é um ponto onde geram bastante congestionamento, pois os carros ficam estacionados em frente dessas escolas, e os pais que trazem seus alunos são obrigados a parar os carros nas vias, ou calçadas, trazendo problemas tanto para a circulação de pedestre como o próprio fluxo de automóveis. Problema semelhante, causados por outros elementos, são encontrados nas proximidades do shopping Tambiá, e da praça Cel. Antônio pessoa.

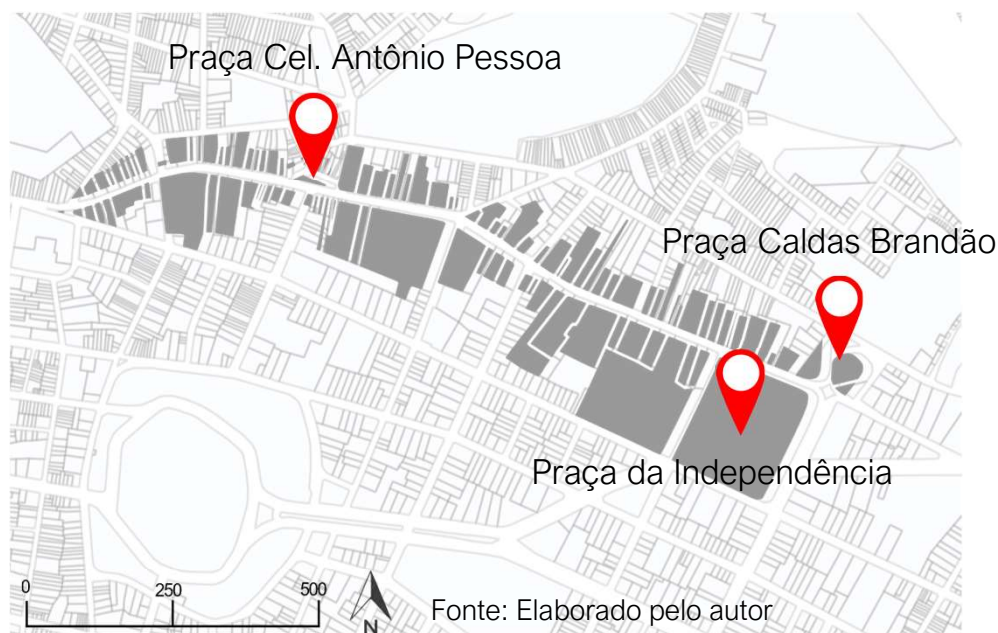
Mapa 17– Praças do recorte

No recorte existem 3 praças, a praça da independência, compreendido como o maior e melhor estruturado dentro do recorte. Apresenta no seu entorno, a forte presença de escolas e faculdades, e é o principal ponto de acesso para o corredor, dispõe de parada de ônibus, servida por varias linhas da cidade. Gramados e canteiros em bom estado de conservação.

A praça Caldas Brandão, tem no seu entorno a praça da Independência e no lado oposto a presença de residências, de alguns comércios e do hospital geral Santa Isabel, por esses elementos, ela possui vários quiosques e ambulantes. Ela é estruturada e segmentada, e vai ser explorada mais adiante.

A praça Cel. Antônio Pessoa tem no seu entorno a presença de comércios e serviços, e a presença de uma escola. Porem é segregada, e possui vários problemas que também vai ser explorada adiante.

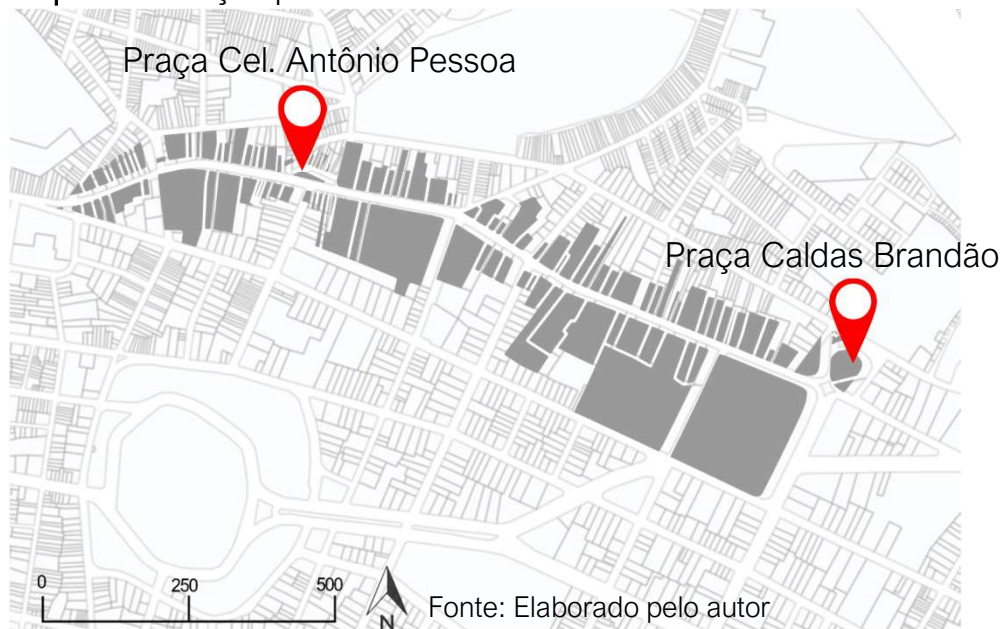
Mapa 18– Praças problemáticas

Entre os problemas encontrados nas duas praças, a segmentação e segregação causados pelas grandes vias, e pelo fluxo de carros, são pontos em comum, que prejudicam os usos desses dois espaços.

A praça Caldas Brandão, como já descrita, é mal estruturada, segregada em ilhas, cortada por vias de carros, e alguns pontos usados como estacionamento, além de possuir um posto de combustível instalado no perímetro correspondente a praça,

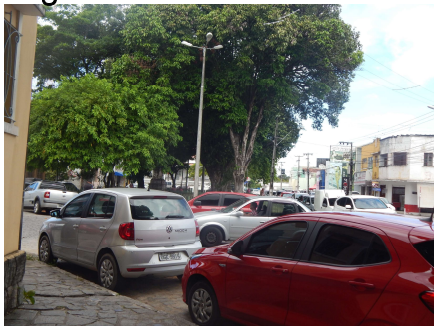
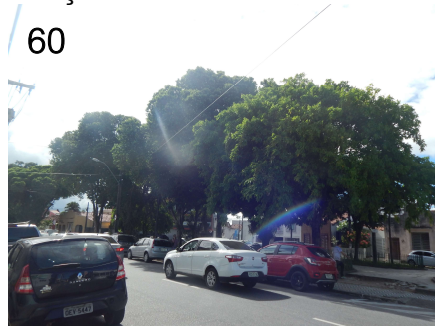
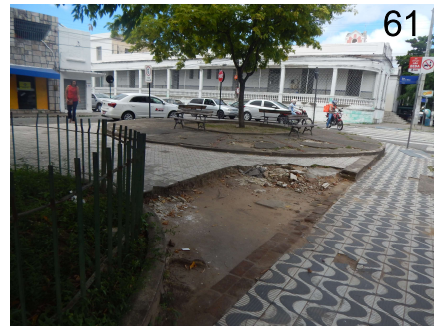
Figura 59 à 61- Problemas da Praça Cel. Antônio Pessoa

A praça Cel. Antônio Pessoa, possui alguns problemas semelhantes a Caldas Brandão, também é segregada pelos carros e grandes cruzamentos, os quais os carros passam em velocidades relativamente altas, dificultando o seu acesso, a estrutura de suas calçadas são precárias, e a calçada do anel externo é mal dimensionada;

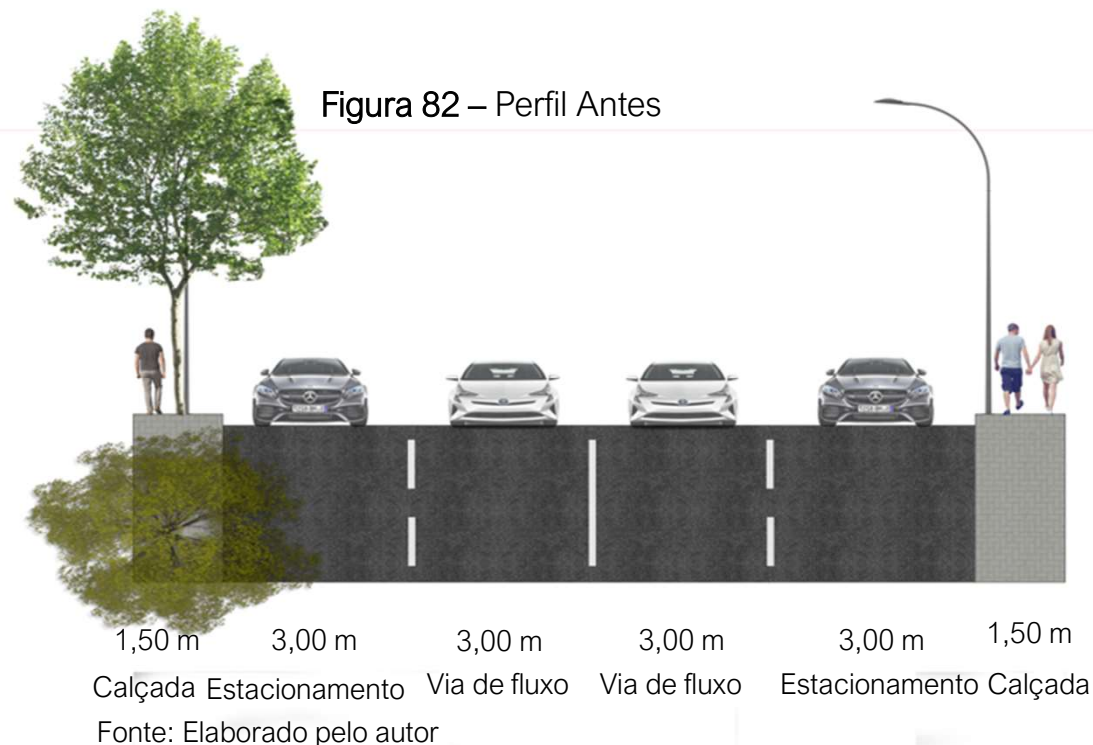
Figura 82 – Perfil Antes

Baseando na capacidade do fluxo de carro na via, foi proposto, no primeiro momento a conversão dos estacionamentos nas laterais e uma via de fluxo para uma ciclovia bidirecional do lado esquerdo da rua, e o alargamento das calçadas que em media possuíam 1,5 metros, para 2,5 metros e nas calçadas que existem obstruções físicas de árvores, são criados espaços de descanso com a inserção de bancos, e naqueles pontos as calçadas são ampliadas para 5,00 m, garantindo o fluxo livre para os pedestres.

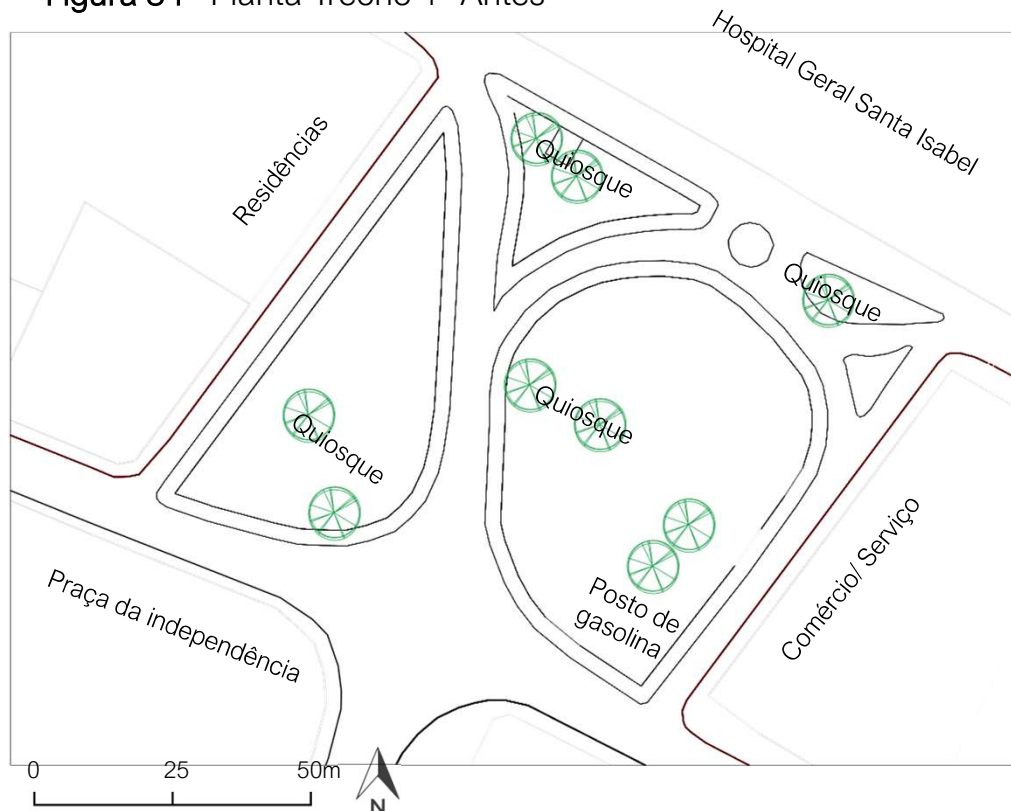
Figura 84– Planta Trecho 1- Antes

O trecho 1 corresponde a praça Caldas Brandão, e como apresentada no diagnostico, ela é atualmente segregada, cortada por vias de carros, e dentro dessas ilhas são utilizadas como estacionamento. A proposta é requalificar e estruturar a praça, para que se torne um elemento de ligação física e social, qualificando alguns dos elementos pré-existente, e potencializando seu uso.

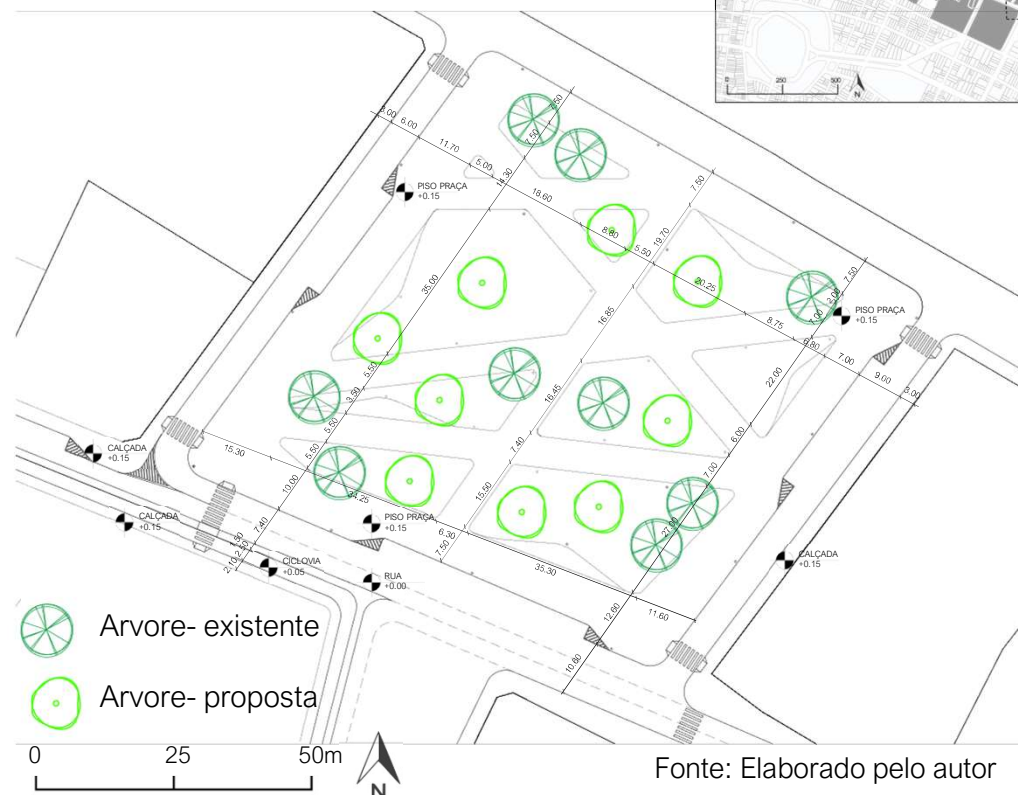
Figura 85– Planta Trecho 1- Depois

estacionamentos, e mantem a característica mais aberta, destinada ao encontro, manifestações, feiras e pequenos eventos.

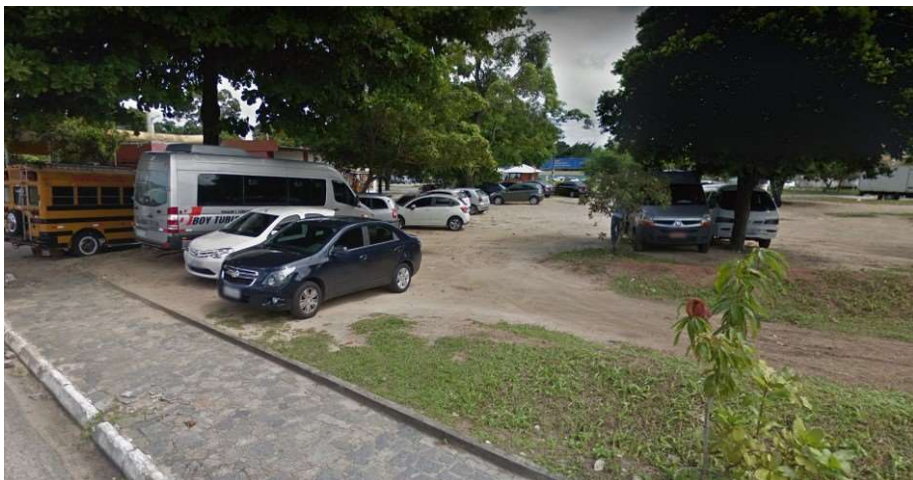
Figura 88–Trecho 1 antes

Antes da proposta, o posto de gasolina e os carros tomavam a praça Caldas Brandão, a ideia de retirar esses elementos, trouxe uma grande mudança na imagem da praça, como vemos na figura 88 e 89.

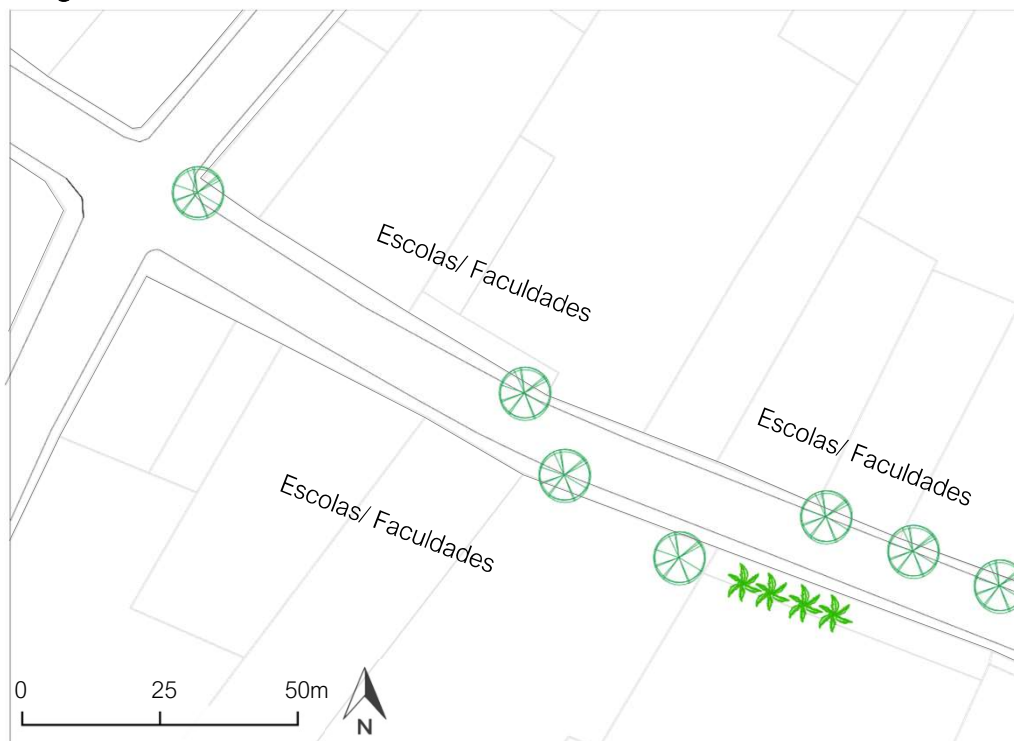
Figura 92– Planta Trecho 2- Antes

O trecho 2 corresponde a área que concentra varias escolas e faculdades, e como apresentado no diagnostico, ela tem problemas no embarque e desembarque dos alunos, e principalmente por coincidir com o horário de pico, o que prejudica bastante o transito na área. Carros são estacionados nas calçadas e nos dois lados da via, os cruzamentos são grandes e calçadas com problemas de pavimentação e dimensão, e em algumas partes são obstruídas por arvores, que só permite a passagem de uma pessoa por vez, nesses pontos obstruídos.

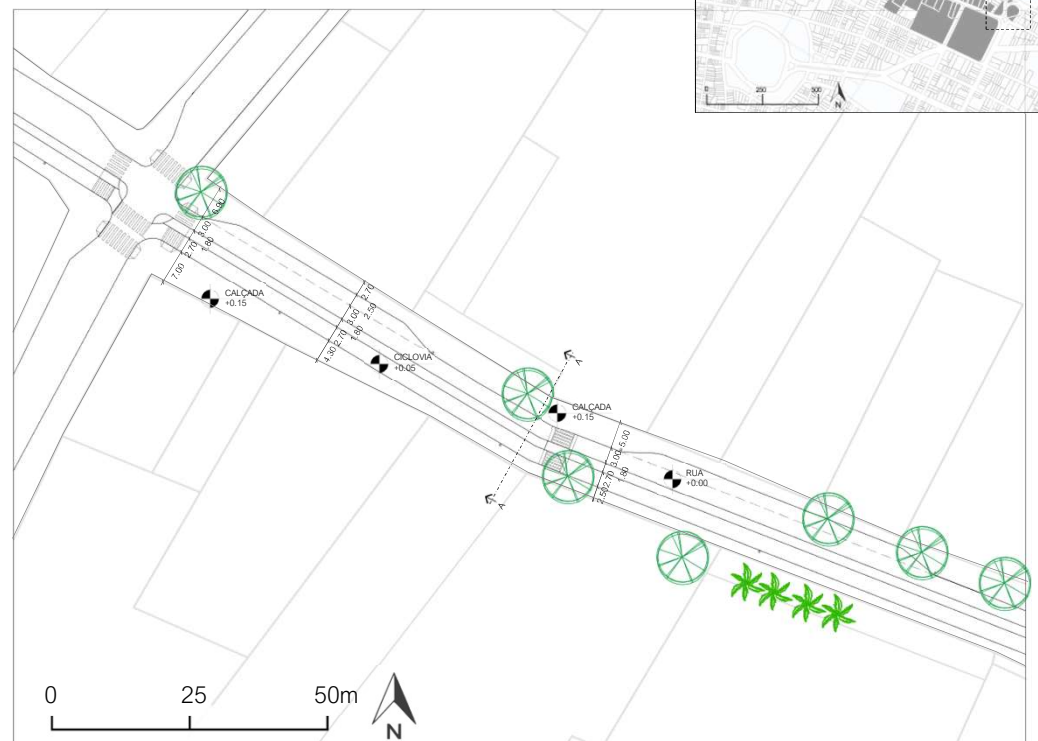
Figura 93 – Planta Trecho 2- Depois

A proposta é alargar as calçadas, eliminar os estacionamentos, criar bolsões de embarque e desembarque reduzindo as problemáticas de congestionamentos causados pelos carros que paravam para deixar os alunos nas frentes das escolas, são diminuídos as dimensões dos cruzamentos, e inseridas faixas de pedestre elevadas, e as calçadas que atualmente existem obstruções, elas vão possuir dimensão de 5,00 metros, e são criadas nesses pontos, áreas de permanência, com a inserção de mobiliários, como bancos, com o objetivo de criar maior vitalidade e estimular a interação, principalmente entre os alunos que ali estudam.

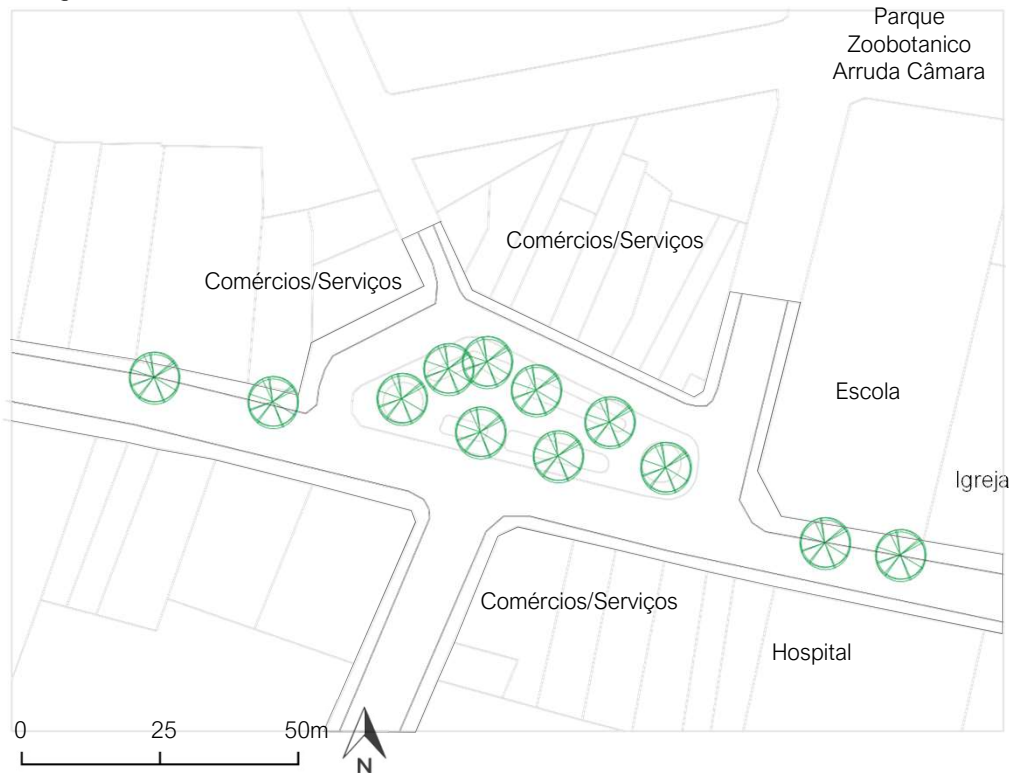
Figura 101 – Planta Trecho 3- Antes

O trecho 3 corresponde a área da praça Cel. Antônio Pessoa, considerando as análises, que em resumo, apresentou que a praça é segregada pelo fluxo de carros em sua volta, como também os carros estacionados que prejudicam o acesso das pessoas, os cruzamentos são grandes, criando um ambiente intimidador, a estrutura da praça é precária, e a calçada externa a praça além de estreita tem problemas de acessibilidade e pavimentação. Ela se configura como um ambiente de potencial pelos equipamentos próximos que existem, como o parque Zoobotânico Arruda Câmara, e o trecho 3 é o principal acesso para as pessoas que vem do parque Sólon de Lucena e do shopping Tambiá em direção ao parque Zoobotânico.

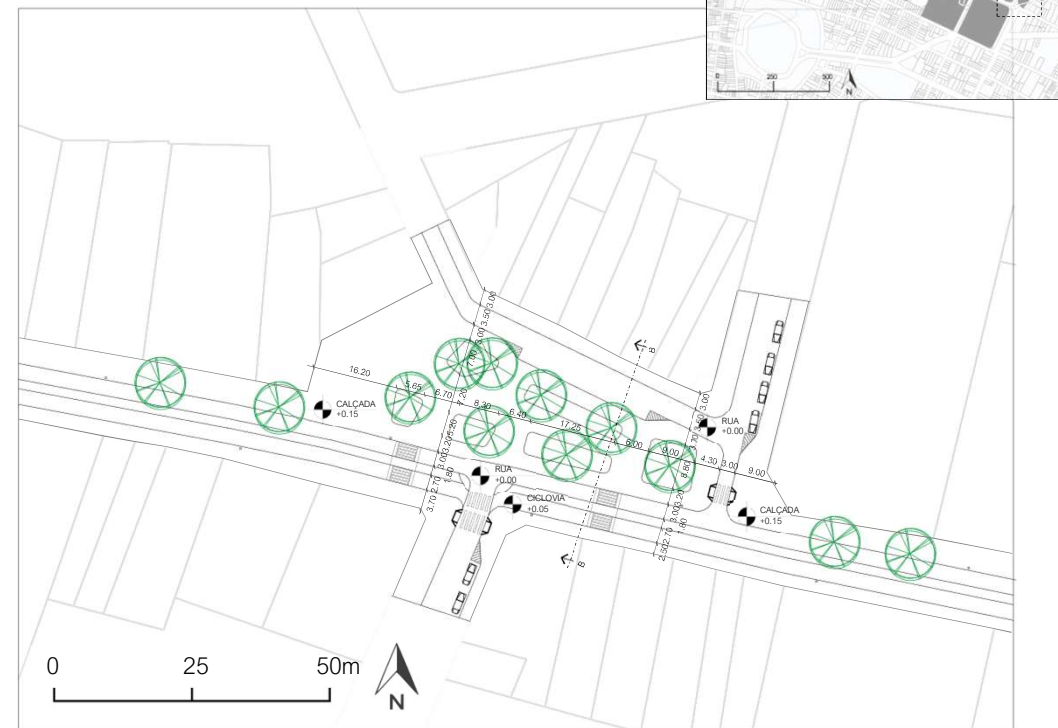
Figura 102 – Planta Trecho 3- Depois

Existe vários edifícios comerciais e institucionais nas proximidades, e foi visto a presença de vários ambulantes nesse trecho. A proposta de todos os trechos, tem intervenções em comum, a do trecho 3 foca em resolver as deficiências da área da Praça. São eliminados os estacionamentos, instalados mobiliários (bancos, lixeiras, totens de identificação) alargamento externo da praça, estreitamento dos cruzamentos, em um trecho como podemos ver na figura X é eliminado o fluxo de carros, promovendo todo um trecho para os pedestres e ambulantes.

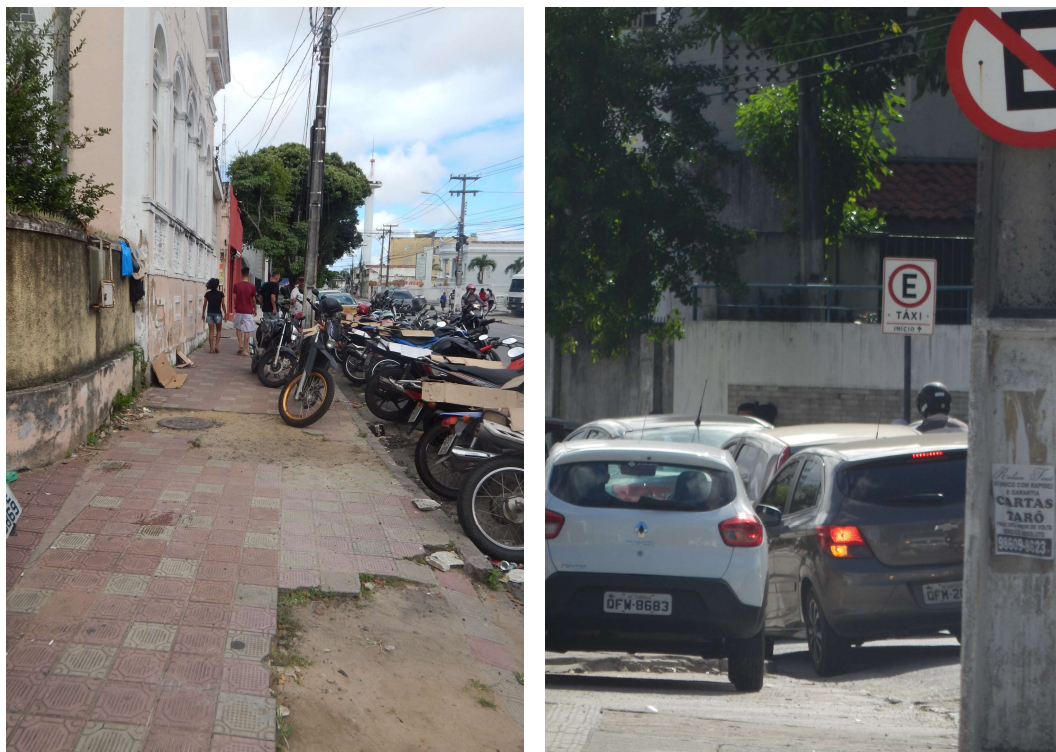
Figura 112 – Trecho 4 - Antes

Como vemos na figura 112, as calçadas em frente ao shopping é bastante danificada e existem muitas motos estacionadas, dificultando o fluxo natural dos pedestres. Com a proposta de criar uma grande área de permanência e comercio nesse trecho, a ideia de tornar essa área mais viva, segura um estímulo a interação das pessoas, sem interferir na faixa livre para o fluxo de pedestres.

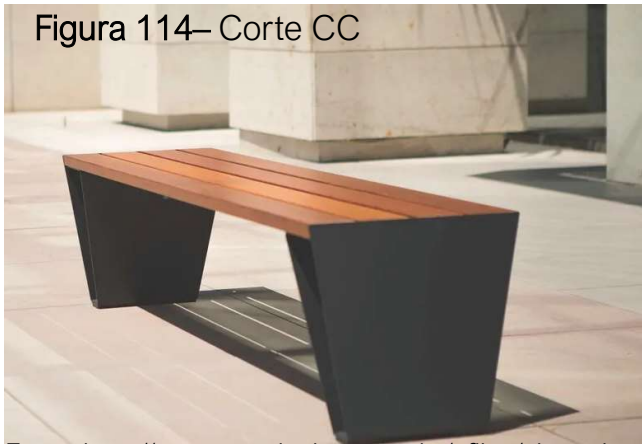
Figura 114– Corte CC

Banco de madeira sem encosto

Estrutura com o assento em madeira e base metálica galvanizada, conectadas por parafusos, estrutura metálica pintadas com tinta em pó, com boa resistência a riscos, com a fixação ao solo por meio de uma base rosqueada.

A madeira atrelada a estrutura de aço formam uma estrutura atraente e estável. Banco da tramontina

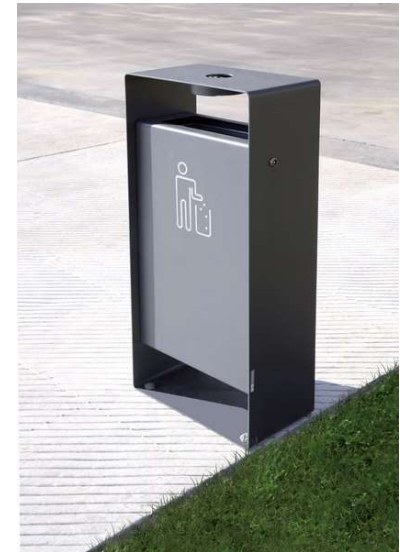
Lixeira em aço, Vol- 55 litros

Corpo formado por bases suaves, a lixeira é uma estrutura em chapas de aço, com pintura eletrostática, e a cobertura inclui um recipiente também galvanizado para cinzeiro, e a fixação é uma base rosqueada no piso. Uma lixeira elegante e resistente da linha Radium.

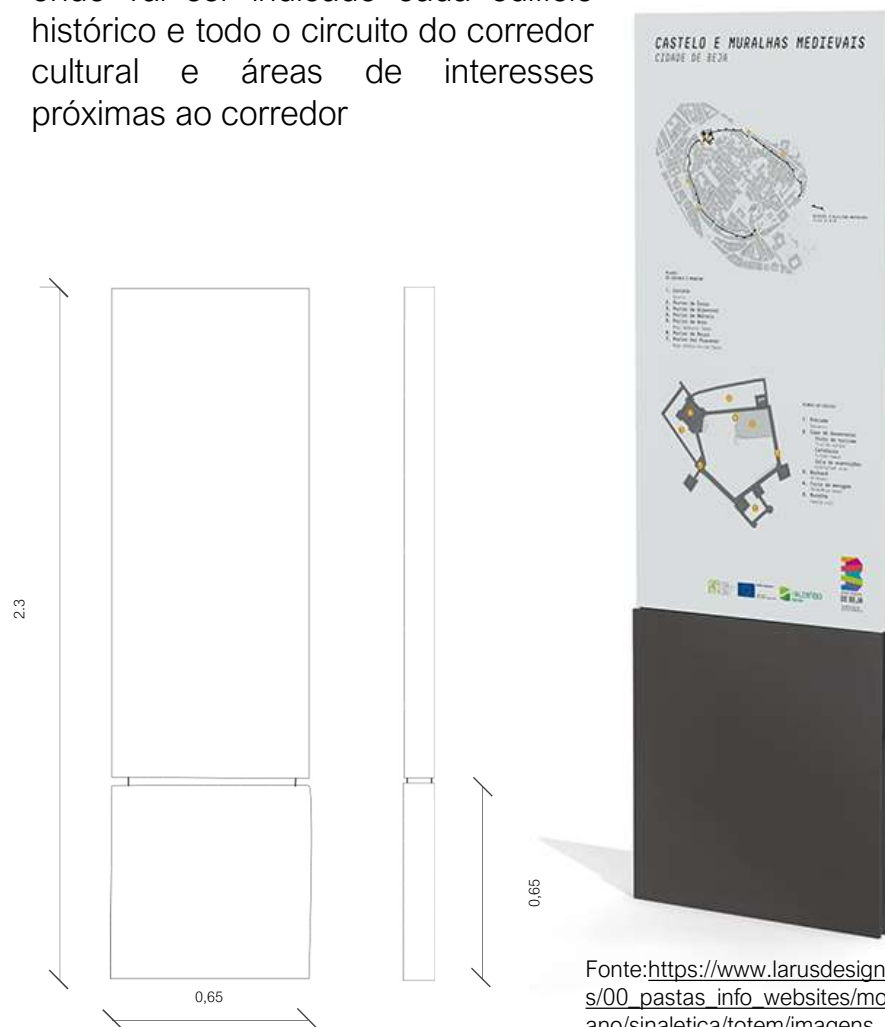
Figura 116 – Totem informativo

Totem de informação Turístico-Cultural

Estrutura em aço, fixada por meio de parafuso ao solo, composta por uma placa informativa localizadas nos pontos relevantes do recorte, onde vai ser indicado cada edifício histórico e todo o circuito do corredor cultural e áreas de interesses próximas ao corredor
